# Remediación por Contaminación con **Hidrocarburos** en un Acuífero Colgado, Caso del Pozo AB-1089

INGENIO MAGNO / Tunja - Colombia / N° 3 / mayo 2012 / p.p.

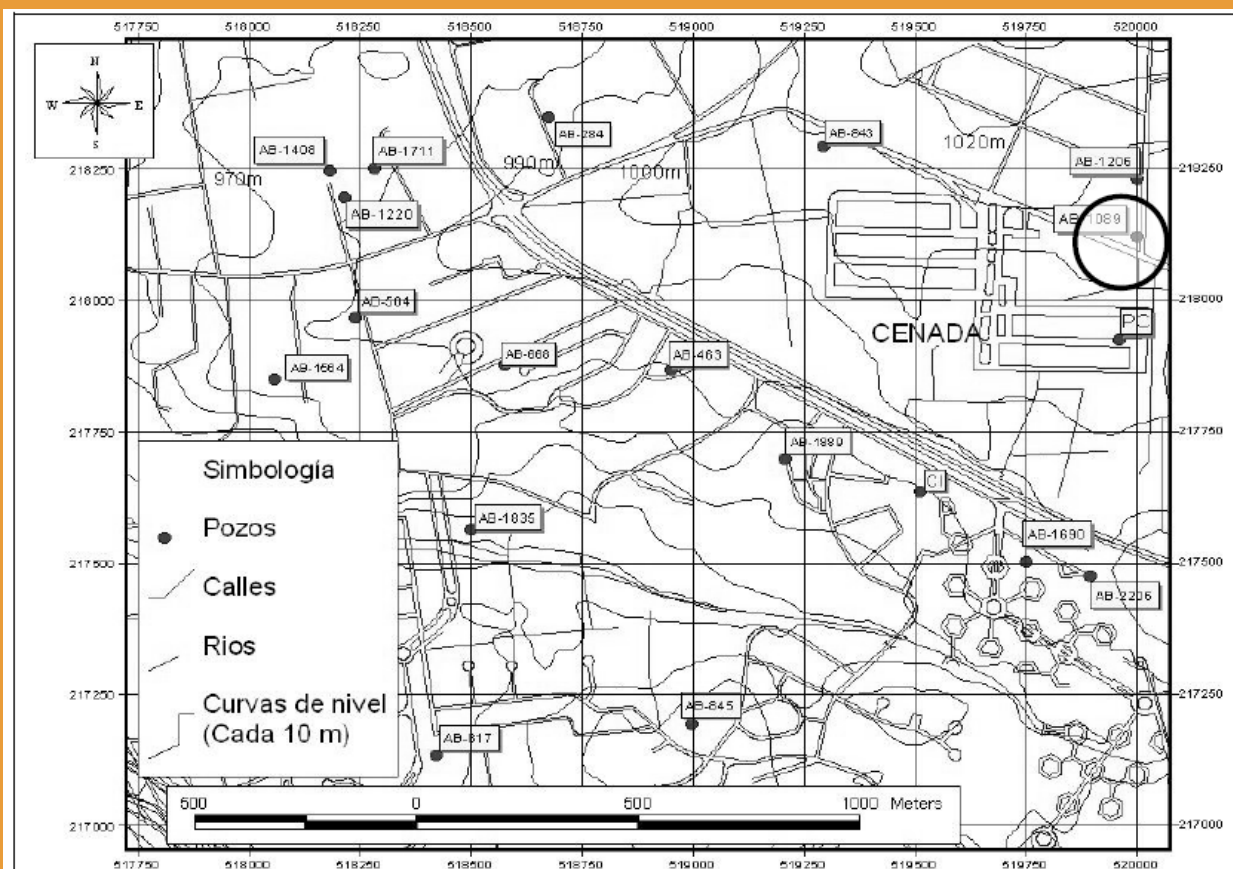
**Figura 1.** Pozos de la red de monitoreo externa

Desde el año 2004 hasta el 2009 se han realizado campañas de monitoreo en los pozos de agua potable de Barreal y Belén (**ver Fig. 1**), ubicados al sur-suroeste del pozo AB-1089, y que se abastecen del Acuífero Colima Superior e Inferior, y no se ha detectado contaminación de importancia para la salud pública. Las aguas cumplen con la normativa internacionalmente aceptada (EPA y OMS) y por ende no presentan un riesgo para la salud de las personas que pudiesen consumirlas, aspecto que fue comunicado oportunamente a la población y usuarios de pozos en la zona. Existieron hallazgos complementarios que indicaban la posibilidad de contaminación en los pozos del Laboratorio de Soluciones Parenterales de la CCSS (fabricante estatal de sueros de uso médico), ubicado a un kilómetro del sitio del derrame en dirección oeste. Si bien estos datos fueron un poco contradictorios, tomaron todas las medidas necesarias para garantizar la seguridad del agua que se utiliza en la fabricación de sueros para uso médico. Desde el 2005, hasta setiembre de 2007 el Laboratorio de Soluciones Parenterales se suplió de pozos de la ESPH ubicados “aguas arriba” del sitio impactado. En el 2007 la CCSS volvió a reutilizar sus propios pozos ante la ausencia de hidrocarburos (nivel de detección 5 ppb) durante casi dos años en toda la red de monitoreo. Debido a la conexión, mediante el AB-1089, entre el acuífero colgado y el Acuífero Colima Superior/Inferior, así como el potencial riesgo a otros operadores de acueductos aguas abajo, como son la Municipalidad de Belén y el AyA, y con el fin de agilizar las contrataciones necesarias, la Junta Directiva del AyA, solicitó a la Comisión Nacional de Emergencia, la declaratoria de emergencia nacional. Dicha solicitud se realizó con el fin de contar y poder movilizar los recursos

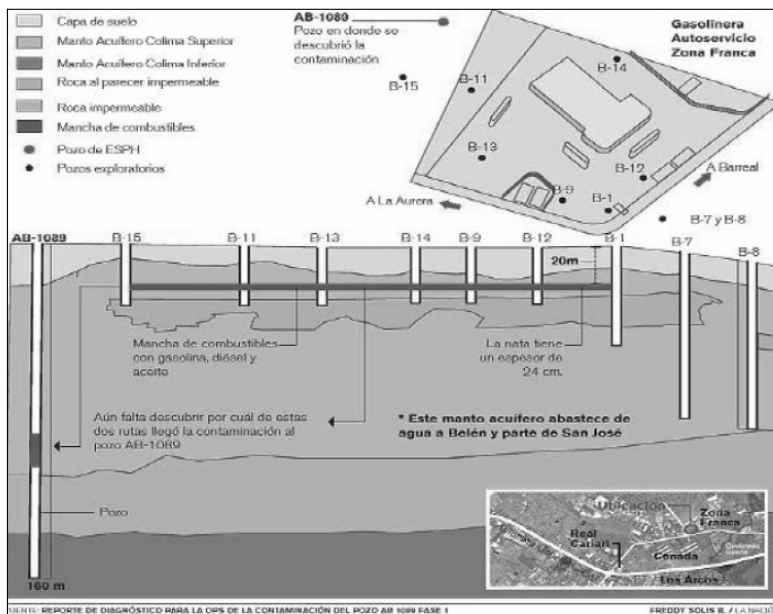
Como parte de estas exploraciones se encontró posteriormente un acuífero colgado, a veinte metros de profundidad, donde se localiza la principal contaminación. **(Fig. 3)** Esta contaminación se encuentra separada del Acuífero Colima por varias capas geológicas y a aproximadamente cincuenta metros por encima del nivel de agua del Acuífero Colima Superior, retenida por una capa de roca de baja permeabilidad, lo que representó el primer esbozo de un modelo conceptual del sitio. Se conocía que el pozo AB-1089 tocaba también el Colima Inferior.

**Figura 3.** *Modelo conceptual inicial del sitio*

La contaminación se encuentra separada del Acuífero Colima por varias capas geológicas y a aproximadamente cincuenta metros por encima del nivel de agua del Acuífero Colima Superior, retenida por una capa de roca de baja permeabilidad, lo que representó el primer esbozo de un modelo conceptual del sitio.

necesarios para completar la investigación de campo y financiar las primeras y urgentes acciones de remediación ambiental. Estas operaciones implicaron un mayor nivel de riesgo al encontrarse en el nivel colgado importantes concentraciones de gasolina, además de los hidrocarburos menos volátiles. Mediante DECRETO 32797-MP-SALUD, de fecha 8 de diciembre 2005 y vigente a la fecha del presente informe, se realizó dicha declaratoria de emergencia para las acciones en las zonas afectadas por el pozo contaminado y el acuífero Colima Superior. A la vez la Junta Directiva de la CNE designó al Instituto Costarricense de Acueductos y Alcantarillados como Unidad Ejecutora, lo que facilitaría la transferencia de fondos de las instituciones del Estado y la ágil contratación de empresas especializadas en el diagnóstico y remediación ambiental. No obstante el Estado decidió no utilizar la vía de las contrataciones, y realizar las labores por medio de las instituciones del Estado. Para esto, la Unidad Ejecutora-AyA, ha contado con el apoyo específico de la ESPH y la Municipalidad de Belén, así como de la asesoría de los otros miembros de la Comisión Interinstitucional. La Comisión Interinstitucional contó durante seis meses del 2005 con el apoyo de un consultor costarricense, con experiencia internacional en remediación de sitios contaminados, consultoría que fue financiada por la Organización Panamericana de la Salud (OPS) y que permitió obtener un diagnóstico y modelo inicial del sitio, (**Figs. 2 y 3**) pero

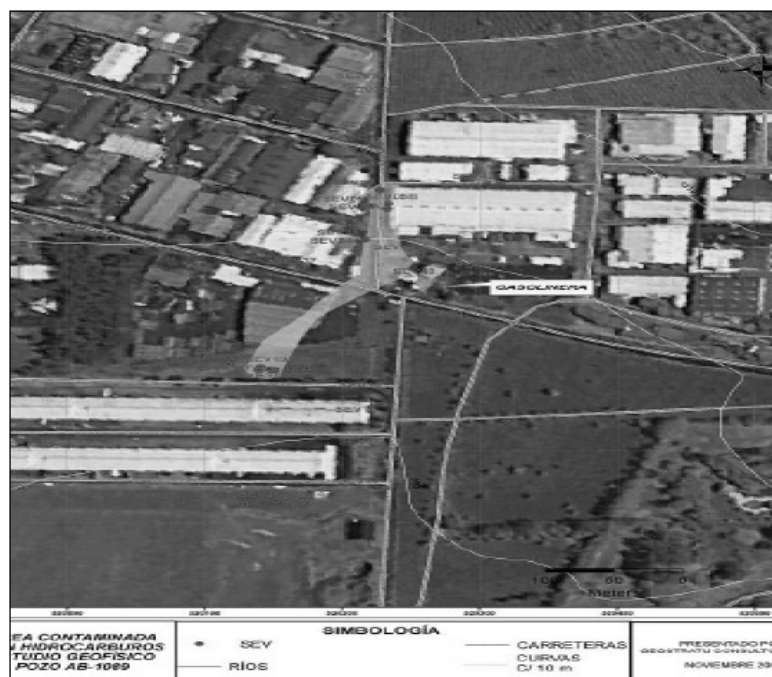
que en ese momento presentaba cierto grado de incertidumbre, ante los vacíos en la exploración inicial por la Comisión Interinstitucional, y necesidad de mejores datos de campo. En el año 2006 se realizaron los sondeos geofísicos, (**Fig. 4**) realizados por un profesional costarricense con el fin de utilizar este método indirecto para delimitar la pluma de contaminación en el acuífero colgado, dando resultados que fueron conocidos por la Comisión Interinstitucional, y que aportaron al conocimiento de la extensión de la *fase libre*, en una zona bajo la gasolinera con una prolongación norte y suroeste. Durante el mes de marzo del 2007 una misión de la Agencia de Protección Ambiental de los EEUU (EPA), auspiciada por el Organismo Internacional de Energía Atómica (OIEA), y que había sido solicitada por la Municipalidad de Belén, presentó sus recomendaciones, algunas de las cuales no fueron bien recibidas por la Comisión Interinstitucional, ya que se basaban en información incompleta de campo (disponible pero que no fue revisada por los expertos), y siendo breve su intervención y comunicación con la Comisión. El informe de EPA anota que el método geofísico utilizado en el 2006 permite solamente detectar la *fase libre*, y no la extensión de la pluma disuelta en el acuífero colgado.

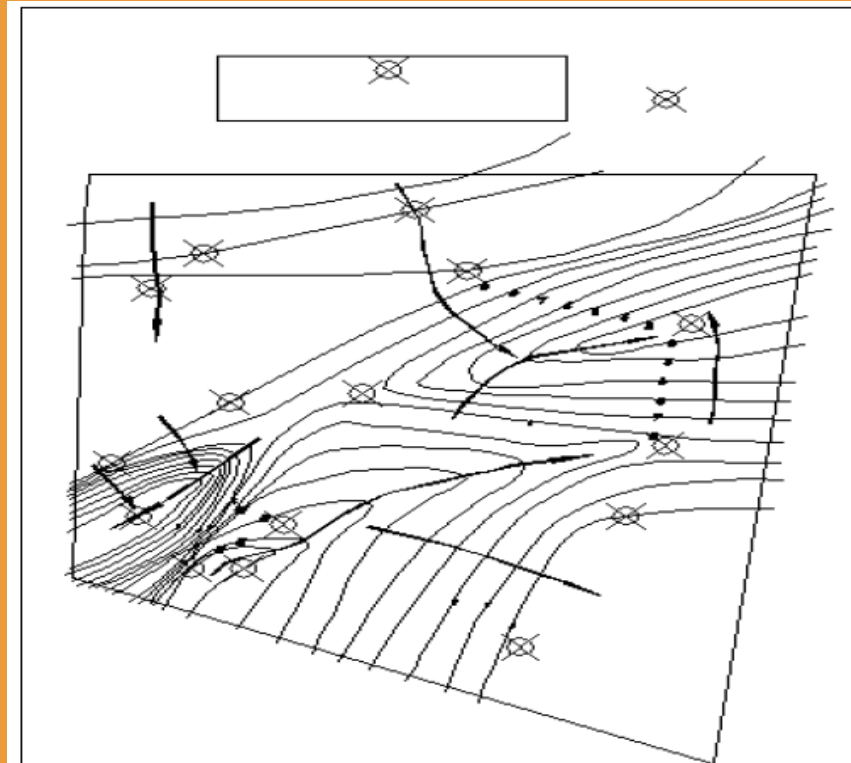
**Figura 5.**  
*Modelo  
potenciométrico  
del sitio*
